**Sachverständigen Gutachten Nr.  
2021/ 43**

**Projekt:**  
Bauverträglichkeitsgutachten

**Auftraggeber:**  
Stadt Paderborn  
Straßen- und Brückenbauamt  
Am Hoppenhof 33  
33104 Paderborn

**Projekt: Erneuerung/ Umgestaltung der Benhauser Straße in Paderborn**

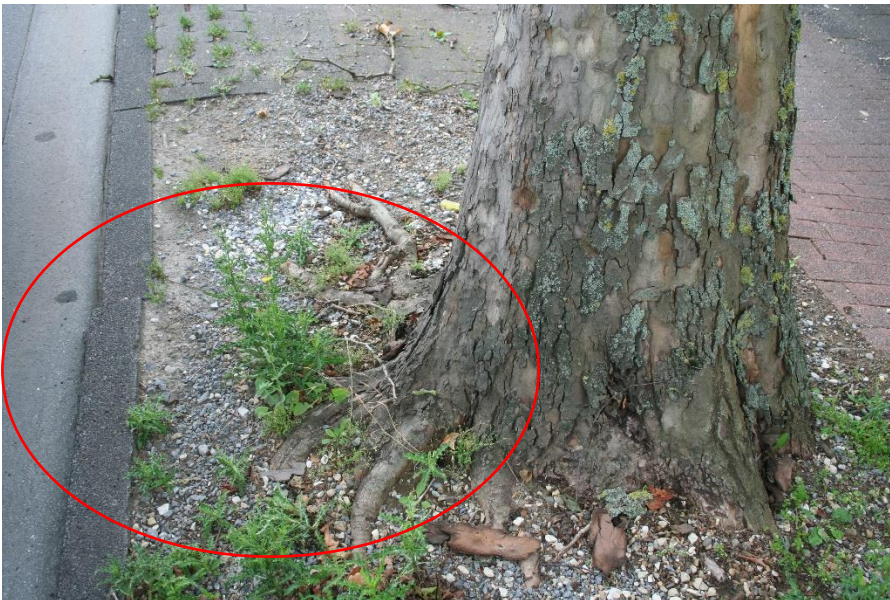
- Fahrbahnseitig befinden sich die Tiefborde sehr dicht am Stammfuß der Platanen.

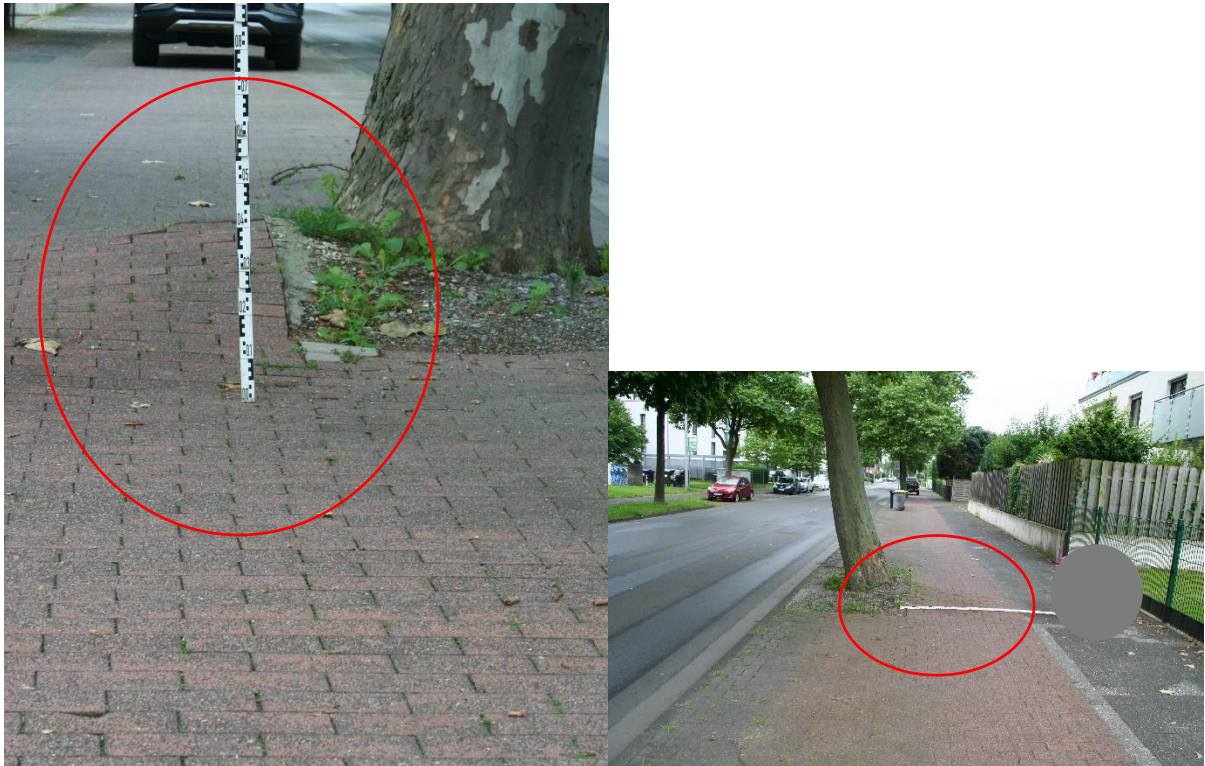
- Rad/ - Gehwegseitig ist der Deckbelag durch die Wurzeln teils um bis zu 25 cm angehoben. Bei diesen Wurzeln handelt es sich um statische Wurzeln (Zugseite), also Wurzeln die für die Standfestigkeit des Baumes wichtig sind.

Diese Wurzeln können nicht entfernt und keinesfalls beschädigt werden und geben somit das neue Höhenniveau des Deckbelages vor.

Bei den Platanen müssen aufgrund der Oberflächennahen Wurzeln Rad-/ Gehwegseitig Wurzelbrücken verbaut werden.

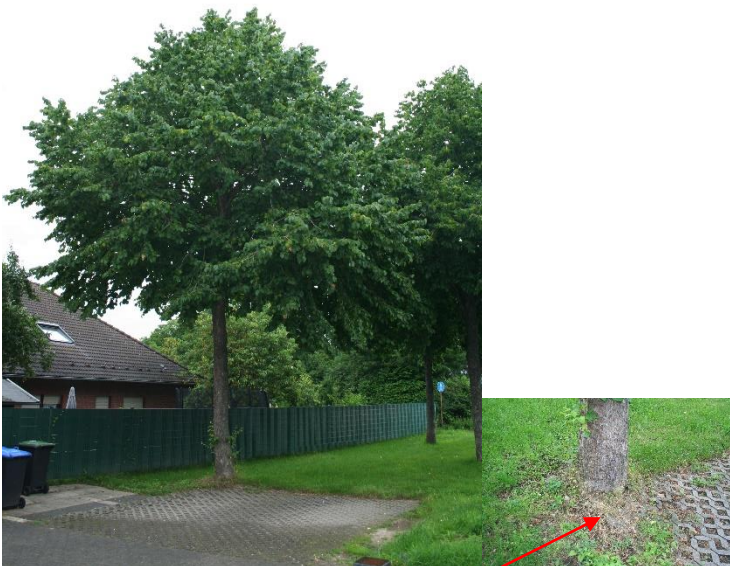
Baum 29 und rechts eingewachsene Gittersteine

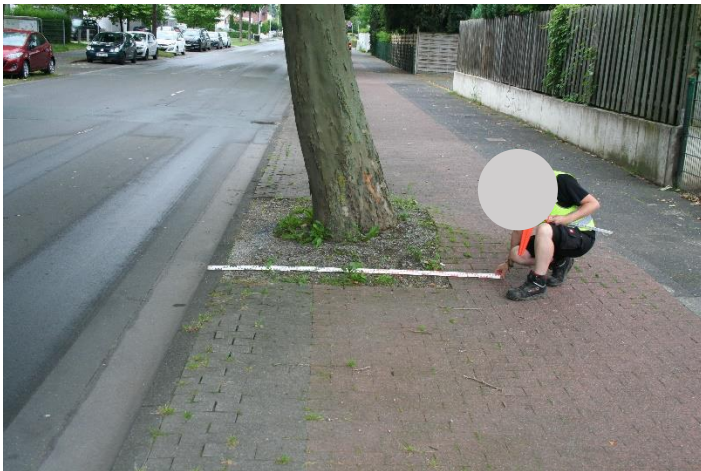
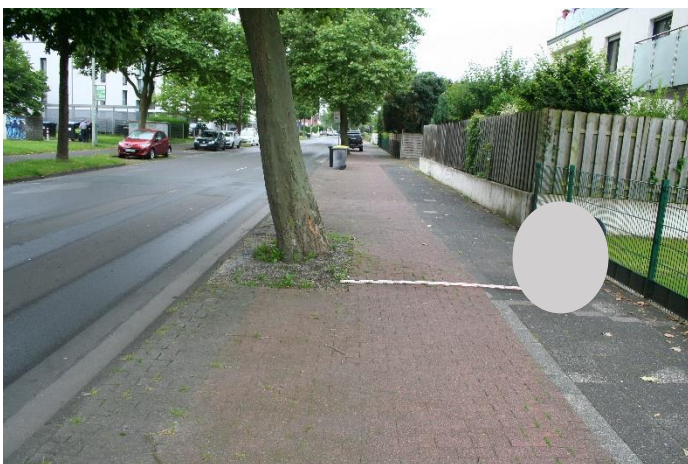
## Abstand Borde zum Stammfuß

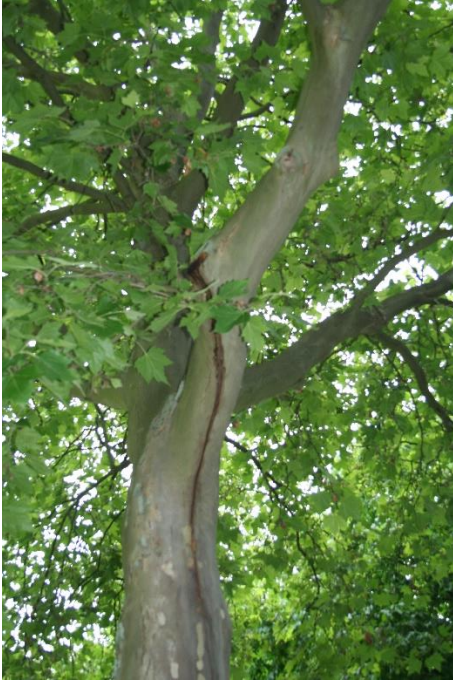
Alte eingefaltete Astungswunde, statisch noch in Ordnung

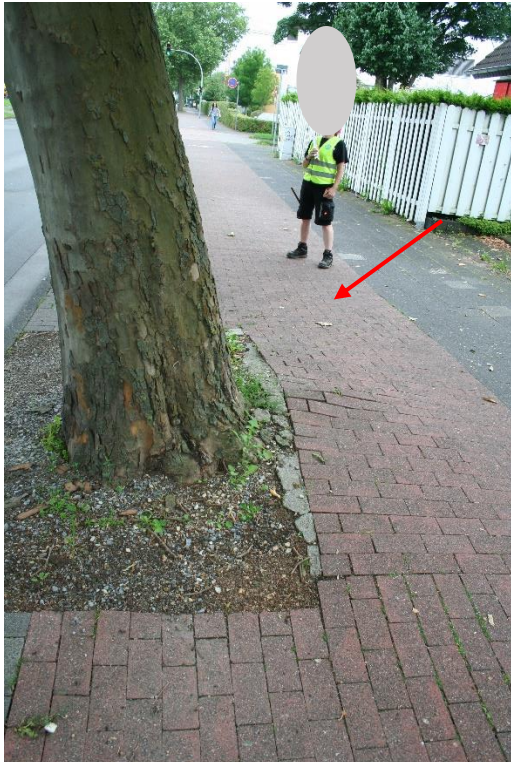
## Zu kleine Baumscheibe, Wurzelanhebung

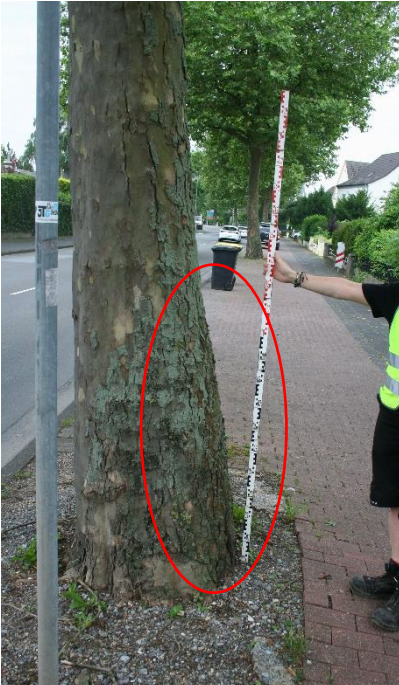
## Reaktionsholz

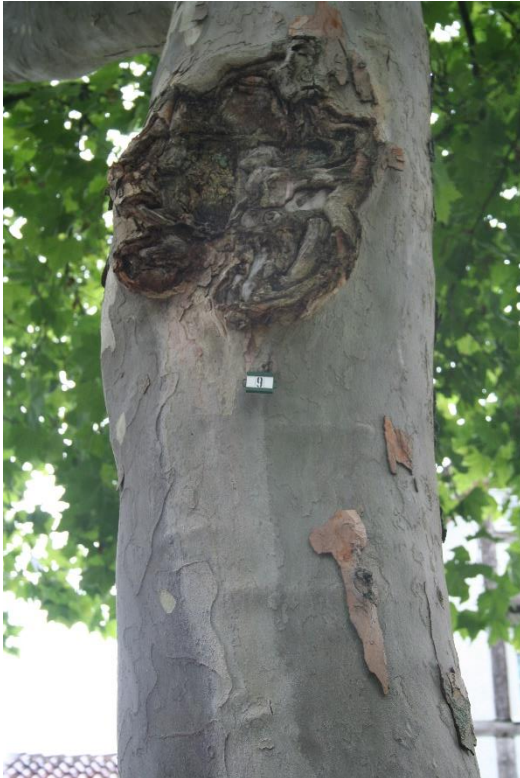
Stammwunde Alt

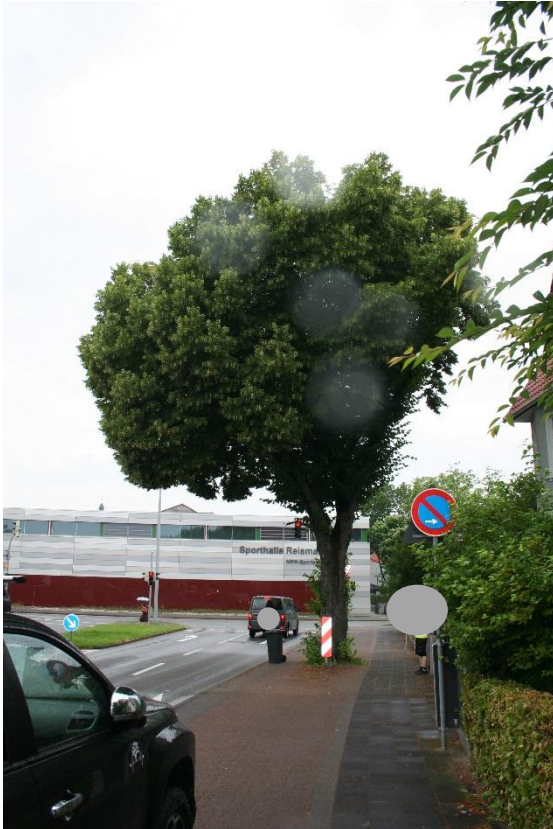
## Baum 8

Es sind keine größeren Schäden an den Bäumen zu erkennen die sich kurzfristig auf die Stand- oder Bruchsicherheit auswirken. Die Linde (Baum 8) hat eine zentrale Wurzelstockfäule und ist langfristig nicht erhaltungsfähig. Soll sie dennoch kurzfristig erhalten werden, so ist innerhalb von 3 Monaten eine Nachbehandlung gekappter Kronen durchzuführen.

Bei der Linde (Baum 8) ist die Fällung angeraten, da diese langfristig nicht erhalten werden kann. Der Baum ist bereits gekappt worden und einen massiven Wurzelschaden. Er steht in einem viel frequentierten Kreuzungsbereich.  
Der Erhalt der anderen erfassten Bäume wird als möglich erachtet.  
Die Erhaltungsfähigkeit ist jedoch davon abhängig, dass die im Gutachten dargelegten notwendigen Baumschutzmaßnahmen vor, während und nach der Baumaßnahme eingehalten werden. Alle Bäume außer Baum 8 (<5-6) haben eine Reststandzeit am Standort von > 25 Jahren.
